修士学位論文

表面改質による海水中用摩擦材の
開発に関する基礎研究

東京海洋大学大学院
海洋科学技術研究科
海洋システム工学専攻

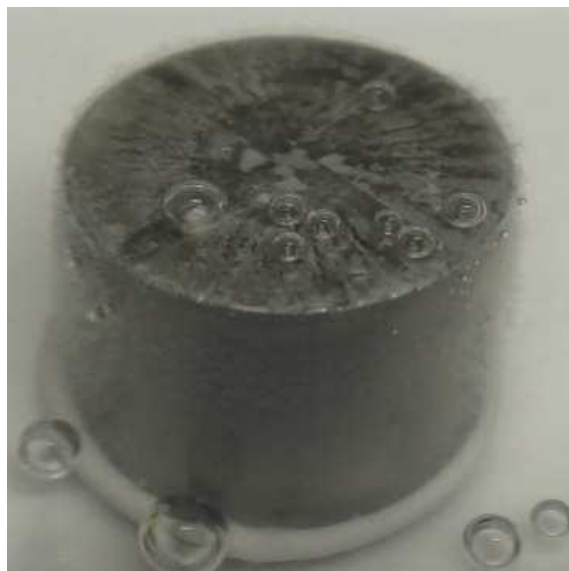
図 2-2 SCM435 基材の浸漬試験結果 (浸漬 5 時間)

(a) SCM435 基材

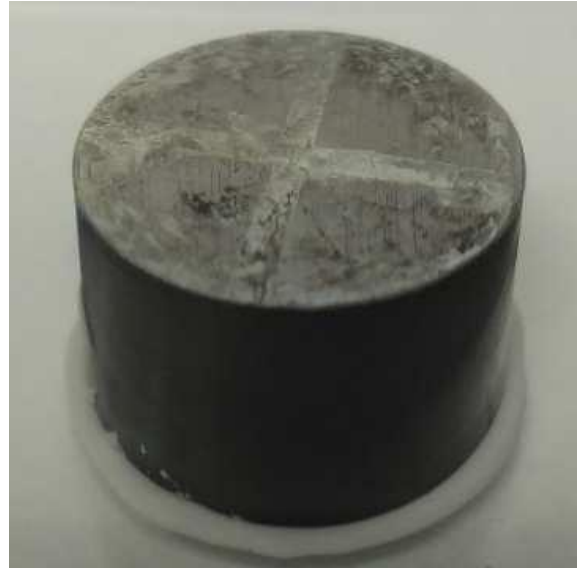
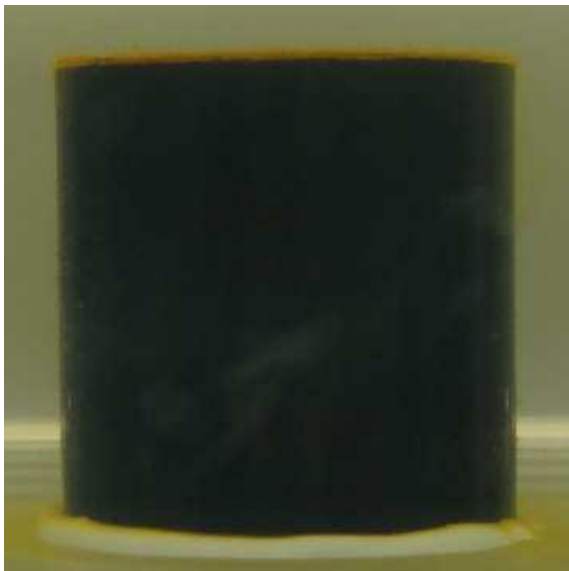
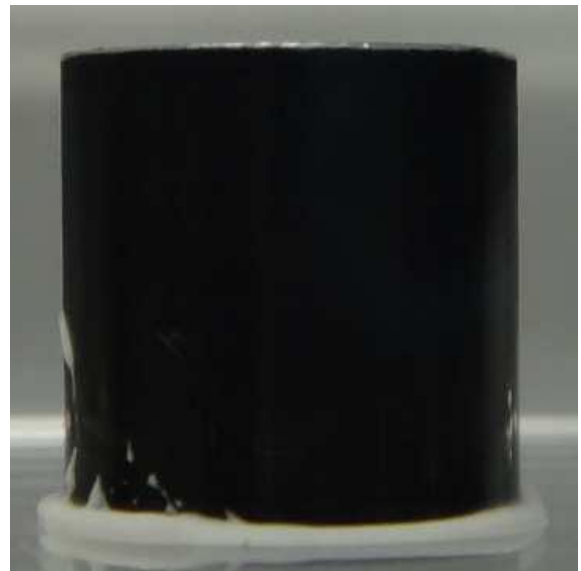
(a) SCM435+DLC

(b) SCM435+DLC+Zn

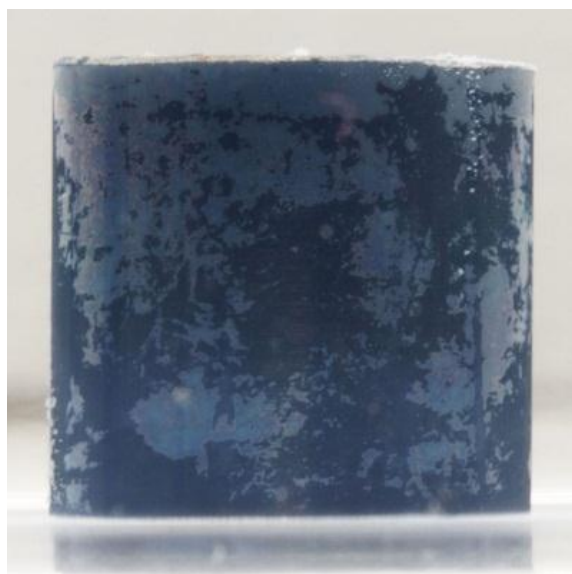
図 3-1 SUS304 の浸漬試験結果 (浸漬 10 週間)

(d) SUS304+DLC+Zn

評価する試験片は、SUS304 基材に DLC を被覆したもの(以下、SUS304+DLC と呼ぶ)、SUS304 基材に DLC 膜を被覆し、その端面に Zn を施したもの(以下、SUS304+DLC+Zn と呼ぶ)、また比較のために SUS304 基材(以下、SUS304 基材と呼ぶ)と SUS304 の端面に Zn を施したもの(以下、SUS304+Zn と呼ぶ)の 4 種類を用意した。浸漬試験の条件は、試験時間以外は SCM435 の場合と同じくアクリル製の箱を用い、箱ごとに試験片を 1 個ずつ防腐塗料の施された面を下にして置き、人工海水を上端面が完全に浸漬するまで注いだ。試験時間は SCM435 では 5 時間としたことに対し、SUS304 では 10 週間とした。これは、SCM435 は耐食性がないため短時間でも結果に差が出るが、耐食性のある SUS304 では長時間浸漬しなければ差が出ないと考えたためである。浸漬開始 10 週間後の各試験片の写真を、図 3-1 に示す。SUS304 基材と SUS304+DLC にはほとんど変化がないが、SUS304 +Zn と SUS304+DLC+Zn の試験片の表面には白い模様が生じている。この白い部分の成分を調べるために、EPMA による観察を行った。図 3-2 に、浸漬開始 10 週間後の SUS304+DLC+Zn の試験片を EPMA にて観察した結果を示す。EPMA は、試験片の DLC 膜と白い模様部の境目を観察したものである。EPMA より、Fe、C、Cr の画像を見てみると、黒い部分からは鉄、炭素、クロムが検出されており、DLC 膜であることがわかる。Zn および O の画像より、白い部分からは亜鉛と酸素が検出されており、亜鉛の水酸化物であると考えられる。

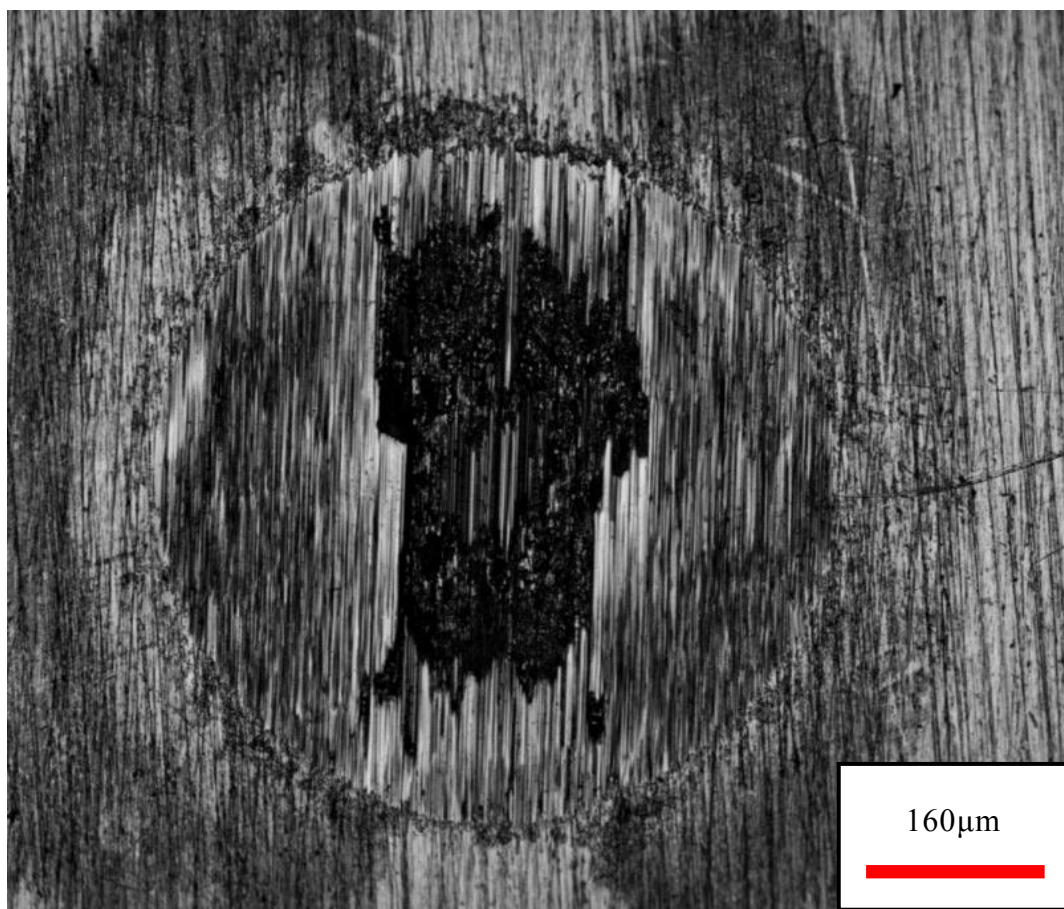
図 3-5(a) SUS304 基材の摩耗痕(人工海水中フレッチング試験)

図 3-5(b) SUS304+Zn の摩耗痕(人工海水中フレッチング試験)

図 3-5(c) SUS304+DLC の摩耗痕(人工海水中フレッチング試験)

図 3-5(d) SUS304+DLC+Zn の摩耗痕(人工海水中フレッチング試験)

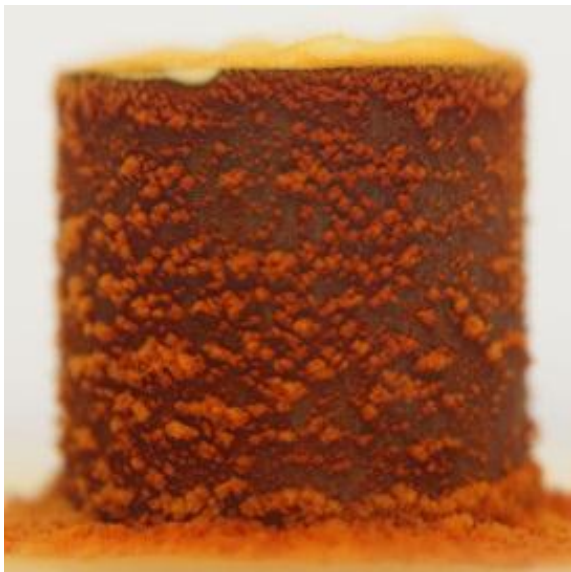
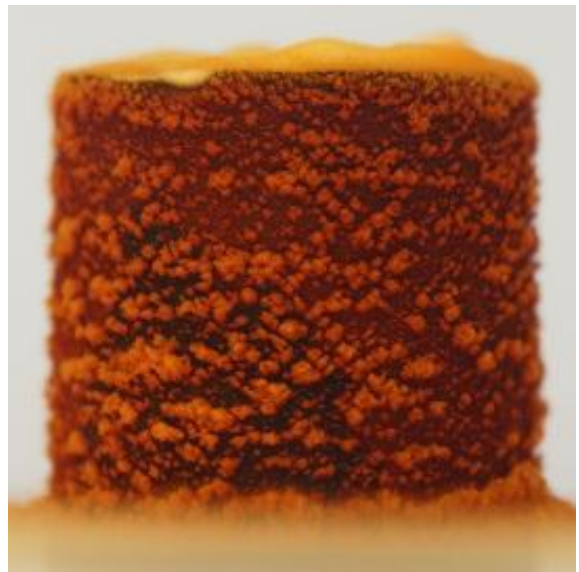
図 4-13 S45C 基材の浸漬試験結果

(c) 浸漬開始 1 週間後

(d) 浸漬開始 2 週間後

本実験に用いた試験片は、S45C の基材(以後、S45C 基材と呼ぶ)と S45C 基材に Si と HSS の混合粉末で表面改質を行った後、Zn ピンで摩擦攪拌処理を施した試験片(以後、S45C 改質材と呼ぶ)の 2 種類である。いずれの試験片も両端面には防腐塗料を施した。浸漬試験には DLC 膜の時と同様に、アクリル製の箱を用い、箱ごとに試験片を 1 個ずつ防腐塗料の施された面を下にして置き、人工海水を上端面が完全に浸漬するまで注いだ。試験時間は、試験中に人工海水が蒸発してしまうことを考慮して、2 週間とした。図 4-13 および図 4-14 に、浸漬試験における各試験片の腐食の進行を示す。S45C の基材は浸漬開始 1 日後には表面に錆が生じ、1 週間後には全体が錆でおおわれている。それに対し、S45C に改質を施した試験片は浸漬開始 1 日後には、錆は生じていないが気泡が発生しており、2 週間経過しても表面にはほとんど変化が見られない。この発生した気泡は、Zn の犠牲防食によって発生した水素であると考えられる。なお図 4-13 と図 4-14 を比較すると改質材の方が表面が粗く、腐食しているように見えるが、これは腐食ではなく、もともと改質処理を行うと表面粗さが大きくなってしまったためである。浸漬試験の後、試験片をアセトン中で超音波洗浄し、表面粗さを計測した。図 4-15 に、各試験片の浸漬試験後の表面粗さを、浸漬前の表面粗さとの比で表した結果を示す。図では、最大高さ粗さ R_z 、算術平均粗さ R_a 、二乗平均平方根粗さ R_q の 3 種類で比較している。図 4-15 より、S45C 基材の浸漬後の表面粗さは R_z 、 R_a 、 R_q のすべてにおいて浸漬前の 3 倍以上となっていることがわかる。それに対して、S45C 改質材の方はそれらの比が 1.1~1.3 程度であり、改質を施すことによる耐食性の向上効果が発揮されていることがわかる。

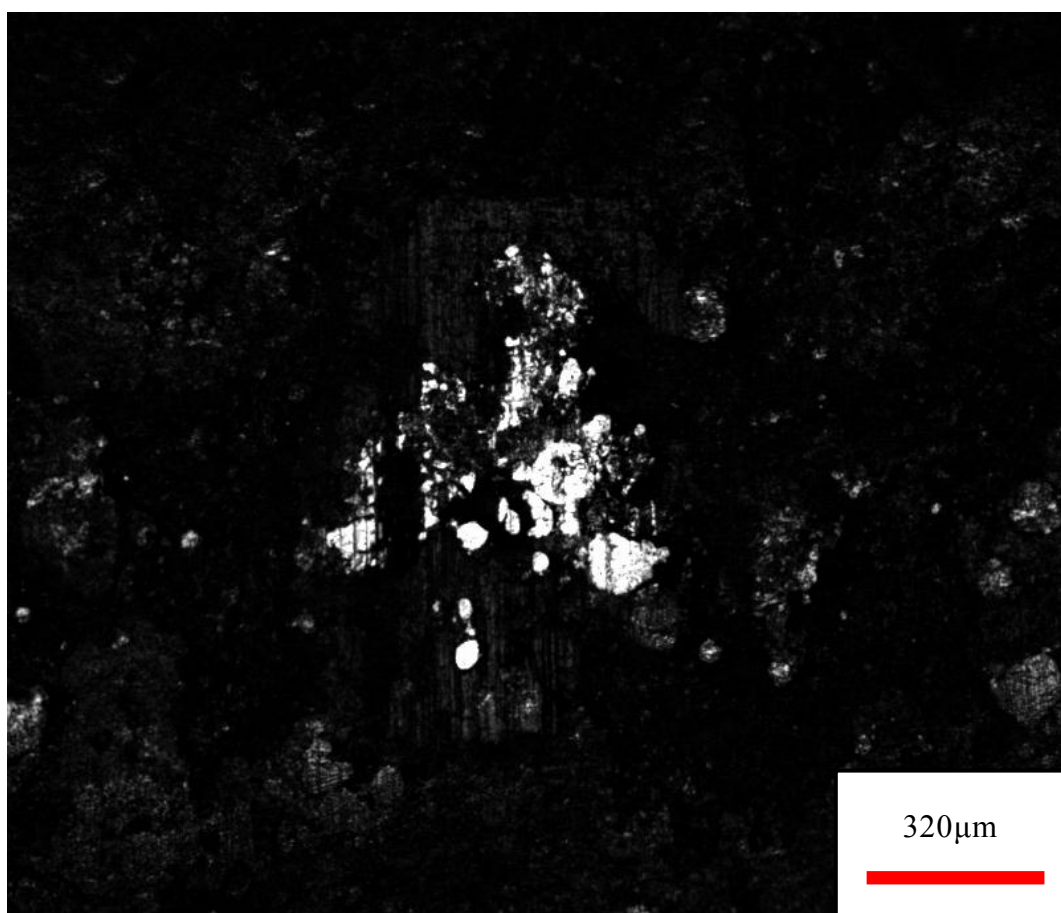
人工海水中実験で生じた各試験片の摩耗痕の様子と断面形状を図 4-19 に、摩擦係数の経時変化を図 4-20 に示す。S45C 改質材の摩耗痕の大きさや深さは、耐食性のある SUS304 基材と比べても小さいことがわかる。また、摩擦係数については、SUS304 基材が最も大きく最終的に 0.7 程度になっている。S45C 基材は全体を通して約 0.4 ほどであり、S45C 改質材の摩擦係数は、初めの段階では低いが、往復回数 10000 回を超えたあたりから徐々に上昇し、S45C 基材の摩擦係数に漸近している。これらのことから、S45C に改質を施した材料は海水中において耐摩耗性が改善され、またある程度低摩擦特性を発揮するものと考えられる。人工海水中においても、改質を施した材料は摩耗が少ないにもかかわらず、摩擦係数の値は最終的に基材とほぼ同じ程度になった。そこで、無潤滑の時と同様に相手材の摩耗を計測した。各試験片の相手材の摩耗痕の様子と断面形状を図 4-21 に示す。図 4-21 に示すように人工海水中における相手材の損傷は、無潤滑の時とほぼ同様の結果となった。すなわち、S45C に改質を施した材料が最も相手材を摩耗させているが、自身の摩耗はほかの材料に比べて著しく軽微であり、自身と相手材を加えた総摩耗量は改質を施した材料が最も少ないと考えられる。

図 4-19(a) S45C 基材の摩耗痕(人工海水中往復動試験)

図 4-19(b) S45C 改質材の摩耗痕(人工海水中往復動試験)

図 4-19(c) SUS304 基材の摩耗痕(人工海水中往復動試験)
